# **Strahlcenter Erin und HTCW Trockeneistechnik Aachen präsentieren die Einsatzmöglichkeiten des Trockeneisstrahl- sowie des Sponge-Jet-Verfahrens am Aachener Dom**

Reinigung einer historischen Steinaußenfassade sowie einer Bleiverglasung

Ein Bericht von  
Winfried Wulf und Ralf Hirsch

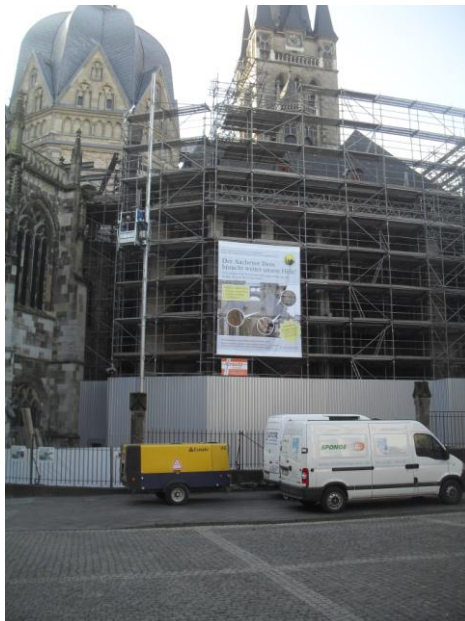
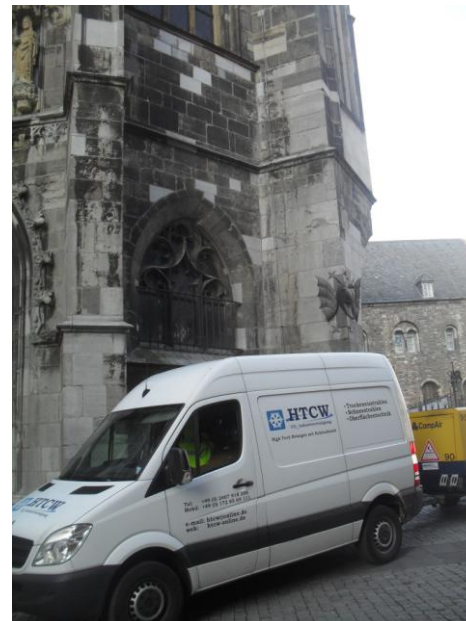
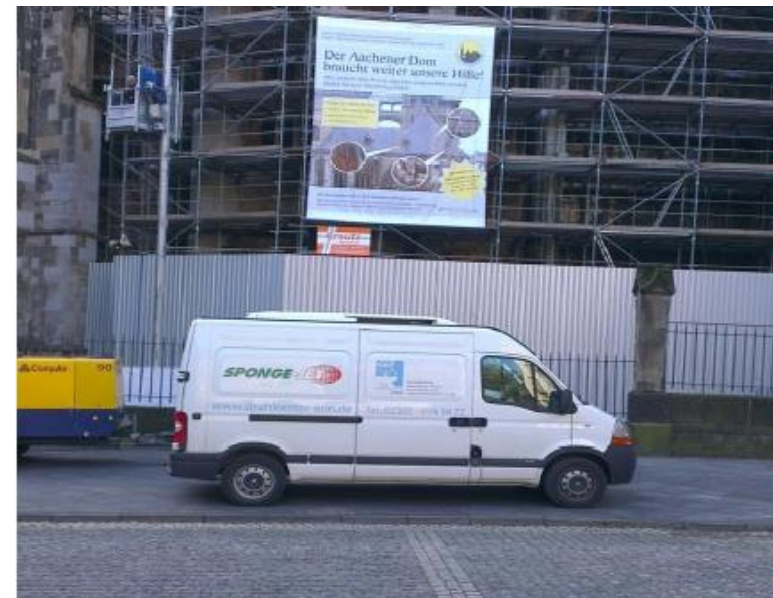
Gemeinsam mit dem zuständigen Dombaumeister Herrn Dipl. Ing. Helmut Maintz trafen sich der Geschäftsführer von HTCW Trockeneistechnik, Herrn Wulf, und die Geschäftsführer von Strahlcenter Erin, die Herren Hirsch und Copar, zum abgemachten Termin direkt an der Einsatzstelle von der Katschhofseite, um Reinigungsversuche an den verschiedensten Stellen bzw. Materialien des Domes mit den Verfahren **Trockeneisstrahlen** sowie dem **Sponge Jet Verfahren** unter den kritischen Augen des Dombaumeisters zu Aachen durchzuführen.

**HTCW - Trockeneistechnik** aus Aachen demonstrierte die Einsatzmöglichkeiten der abrasionsfreien Trockeneisstrahltechnik sowohl an den historischen Bleiverglasungen als auch an einigen Stellen der Außenfassade, die auf Grund von Umwelteinflüssen und vor allen Dingen durch die enorme Belastung durch Taubenkot extrem verschmutzt waren.

**Im Vergleich beider Verfahren** stellte sich für diesen Anwendungsfall heraus, dass sich das Trockeneisstrahlverfahren optimal für die Reinigung sensibler Teile, wie in diesem Fall die Bleiverglasungen, anbietet. Es waren keine Beschädigungen am Glas oder den Bleistegen nachzuweisen.

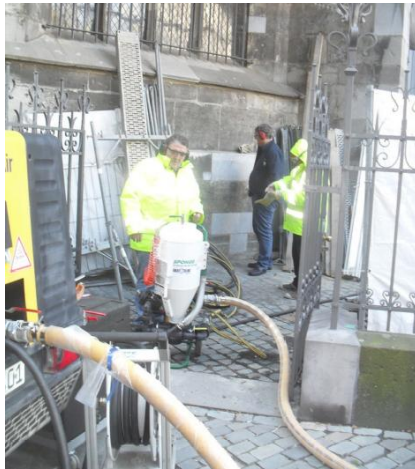
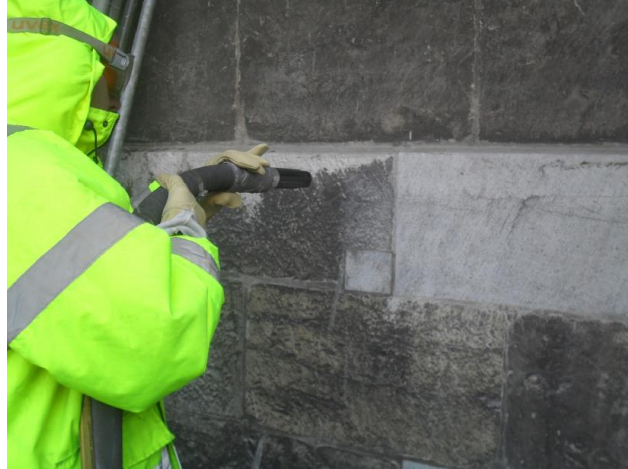
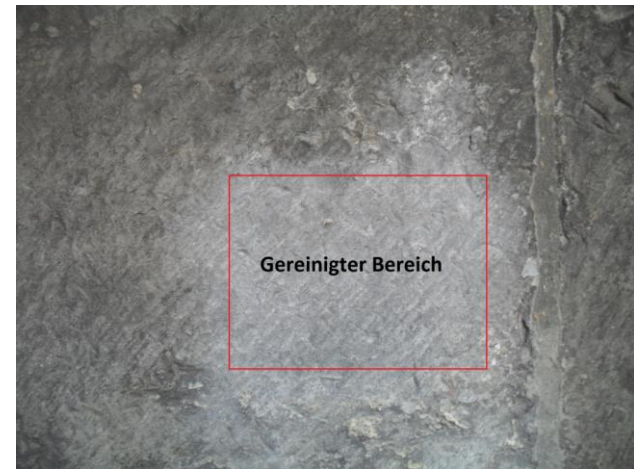
Das **Sponge-Jet-Verfahren**, vorgeführt durch das Strahlcenter Erin, konnte seine enorme Einsatzstärke besonders an der zum Teil über 1000 Jahre alten Fassade, an der man ebenfalls den sich über Jahrhunderte abgesetzten Umweltschmutz in Form einer Schicht, die die Atmungsaktivitäten des Mauerwerks stark beeinträchtigt, deutlich erkennen kann, demonstrieren.

Zur Beseitigung der Mauerwerksverunreinigungen war das Sponge-Jet-Verfahren als abrasives Verfahren die bessere Methode, da es hier besonders auf eine präzise Abtragung

der verunreinigten Schicht ankommt. Hier liegen die Vorteile dieses Verfahrens gegenüber dem Trockeneiststrahlen, bezogen auf diesen Anwendungsfall, einmal auf Grund der deutlich höheren Abtragsgeschwindigkeit zum anderen in der Tatsache das die Abtragsdicke genau gesteuert werden kann, klar auf der Hand.
